fukou(富光)FK 系列凹凸检出器

实操性说明书

本说明书由
富之光计量科技（东莞）有限公司
汇编

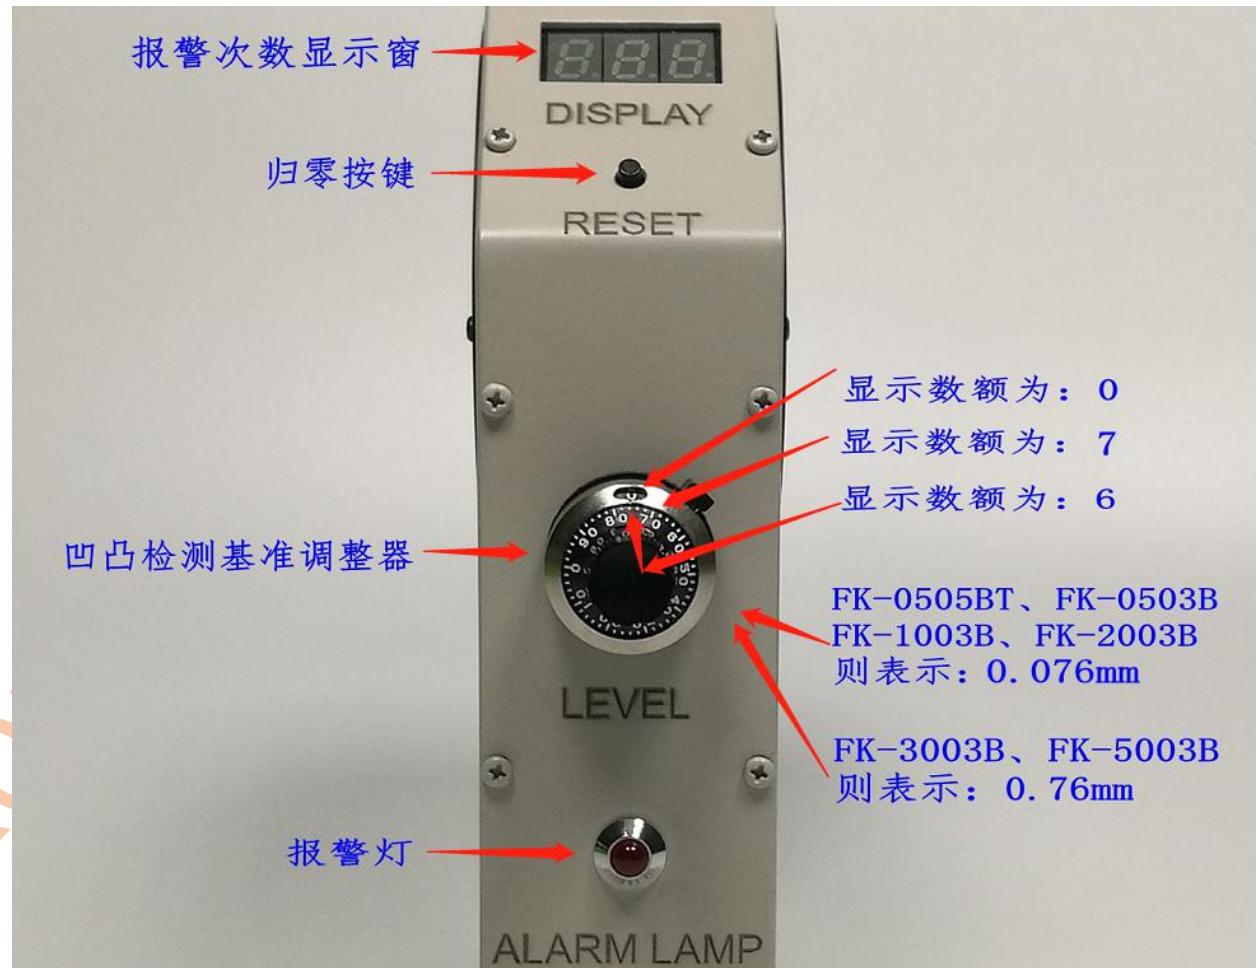
凹凸检出器显示窗部分说明：

从上到下分布：

第一个：报警次数显示窗。

显示窗为三位数码显示，显示信息为报警的次数累积。最高位 999 次，达到最高次数后需要按归零键归零。

第二个：归零按键。

按下后，报警次数窗数值将归零。

第三个：凹凸检测基准调整器。

1：可调行程为：0.02mm~0.99mm。适用于以下型号：FK-0503BT、FK-0503B、FK-1003B、FK-2003B。如右图：居于线管材凸起或凹下 0.076mm 以上（含）即报警。低于就不报警。

2：可调行程为：0.05mm~9.99mm。适用于以下型号：FK-3003B、FK-5003B。如右图：居于线管材凸起或凹下 0.76mm 以上（含）即报警。低于就不报警。

3：特别说明，调整器调整的是按照 mm 为单位的数值调整。请一定不能理解成百分比的公差！

第四个：报警灯。

每一次报警，灯会闪一下。

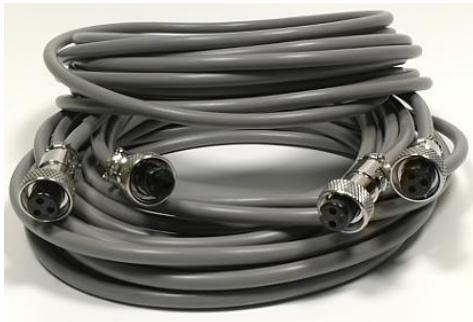
专用适配线

凹凸检出器检测头、电源适配器、专用适配线相关内容

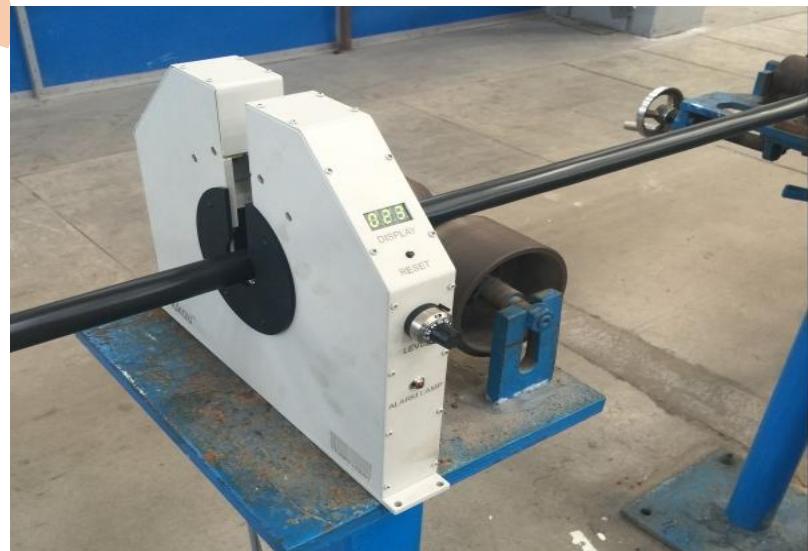
FK 系列凹凸检出器产品现场图

- 1、线缆在检测口前后要安装导轮，防止线材抖动。
- 2、检测口上面最好有遮光部件，防止可视光进入检测口。
- 3、线缆必须在黑色胶片中间通过，禁止拆掉黑色胶片。
